# コンバージョンの実施プロセスに関する研究 ー大阪船場地域でのケーススタディを通じてー

建築デザイン研究室

池田尚史

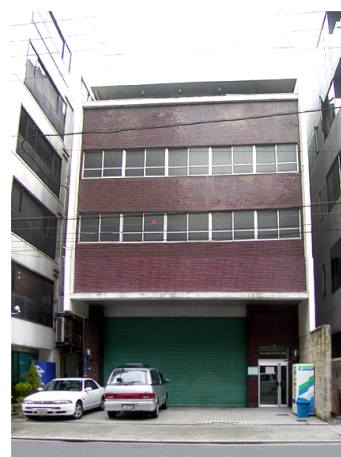
図7：春次ビル外観

心斎橋駅の東に位置する。建物形状は間口8m、奥行き20m。躯体はRC、東側に増築し、屋上にも鉄骨で増築している（5F）。昭和44年竣工、当初は壁紙メーカーの自社ビルであった。平成になったころに宝石商が買い取ったが、6年前に宝石商が倒産、競売で現在のオーナー（隣にある総合病院の所有者）が落札している。しかし買い取ったものの具体的な活用法はこれとって見つからず、そのままになっている。オーナーによれば、一度は潰して建て替えようかと考えそうであるが、構造がしっかりしているので下手に壊すほうが大変であると業者に言われたこと、街なかでビルを壊すということが想像できない（近隣への騒音なども心配）ことから、現在は建て替えることは考えていない。採算性が多少低くとも、今後の船場のまちづくりの引き金となるのであればコンバージョンすることを望んでいる。
