## 旧草津川における「公共性」に関する研究

-天井川跡地活用状況調査を通して-

### A Study on the Publicness at Former River Kusatsu -Through Researching Situation of Utilization of Former Raised Bed River-

建築デザイン分野 植野靖隆

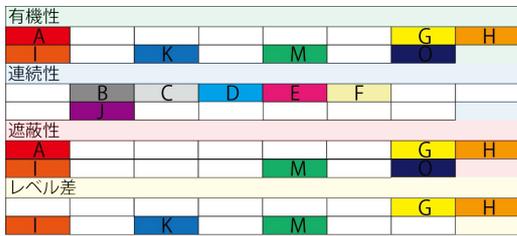
旧草津川における「公共性獲得要因」のグループ毎の分布は Fig.2 のようになった。「連続性」を公共性獲得要因としているグループ事例は、一つのグループ事例以外他の要因を持たず、独立している。「有機性」と「遮蔽性」を公共性獲得要因としている事例は、グループ事例 K を除き、一致している。K は公共事業によりなされたもので、旧草津川上で一つの事例しか見られていないので、「有機性」と「遮蔽性」を「公共性獲得要因」としている事例は酷似していると言える。このことから、「有機性」と「遮蔽性」は、相互に関連して公共性の獲得に寄与していると言える。G「庭としての利用」や H「耕作地としての利用」、I「小屋の置」、M「遮蔽としての利用」は、三つの「公共性獲得要因」を利用している。

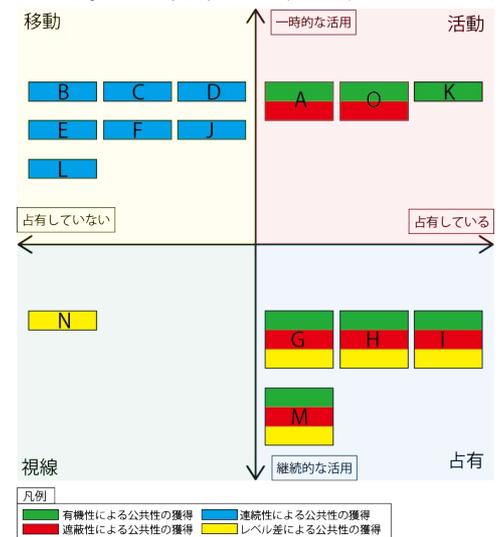
そのために、作成した2軸グラフ上にある対象事例を、その事例の「公共性獲得要因」が分かるように色分けした Fig.3 を作成した。

2軸グラフの右上に位置する対象事例は、「ある特定の空間を占有している」状態で、なおかつ「一時的な活用」のものである。この分類には、旧草津川の一部の空間を占有して行われる一時的な活動が含まれる。

2軸グラフの左上に位置する対象事例は、「ある特定の空間を占有していない」状態で、なおかつ「一時的な活用」のものである。この分類には、市民が、空間を占有することなく、一時的に旧草津川を活用する事例として、市民が旧草津川を移動のために活用している事例が含まれる。

2軸グラフの右下に位置する対象事例は、「ある特定の空間を占有している」状態で、なおかつ「継続的な活用」のものである。この分類には、周辺住民が長期的に旧草津川の一部を活用している事例が含まれる。

2軸グラフの左下に位置する対象事例は、「ある特定の空間を占有している」状態で、なおかつ「継続的な活用」のものである。この分類には、旧草津川の一部を占有することなく長期的に活用している事例として、旧草津川の敷地外から、旧草津川を視覚的に活用している事例が含まれる。

グループ事例 A・O の「公共性獲得要因」は共通して「有機性」と「遮蔽性」である。グループ事例 K の「公共性獲得要因」は「有機性」である。「活動」という公共活用は、旧草津川の有する「有機性」と「遮蔽性」という2つの性質を混合して利用するか、「有機性」のみを利用してなされていることが読み取れる。

活用形態「移動」の「公共性獲得要因」はすべて共通して「連続性」である。このことから「移動」という公共活用は、旧草津川の有する「連続性」という性質からなされていることが読み取れる。

の3つの性質である。このことから、「占有」という公共的活用は、旧草津川の有する「有機性」と「遮蔽性」、「レベル差」という3つの性質を混合して利用していることが読み取れる。

グループ事例 N の「公共性獲得要因」は「レベル差」である。このことから、「視線」という公共的活用は、旧草津川の有する「レベル差」という性質を利用していることが読み取れる。
